EXPLOTACION Y MANTENIMIENTO HIDRAULICO

BOLETIN NO. 149

Septiembre de 1989

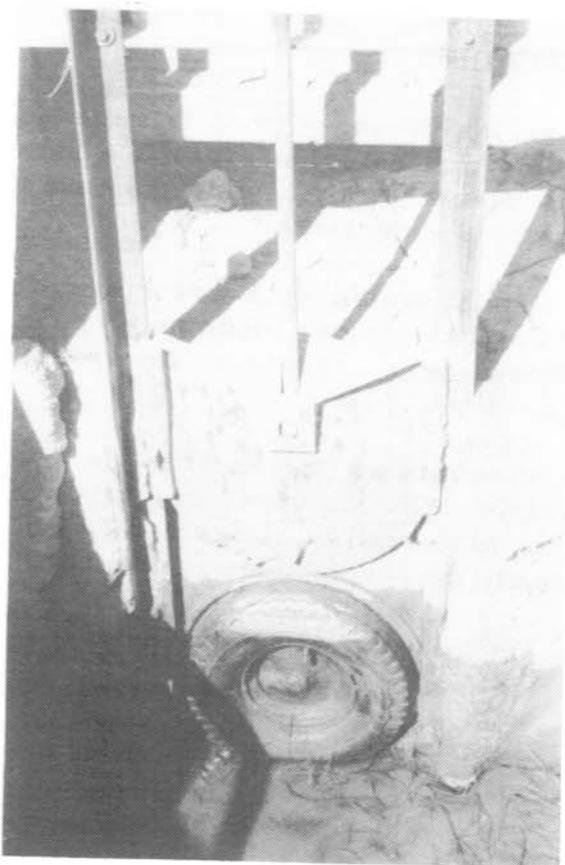
Una llanta inflada, con los hoyos de las tuercas soldados, tapa completamente la tubería durante el invierno

En la mayoría de la situaciones, "el invernazado del sistema de tuberías" es un procedimiento sencillo y práctico. Se abren sencillamente todas las válvulas a lo largo de la cañería de regadío y luego se abre, ya sea una salida por gravedad, o bien se bombea toda la tubería hasta que quede seca la misma. Una vez que quede el sistema vaciado, una verificación final se hace para

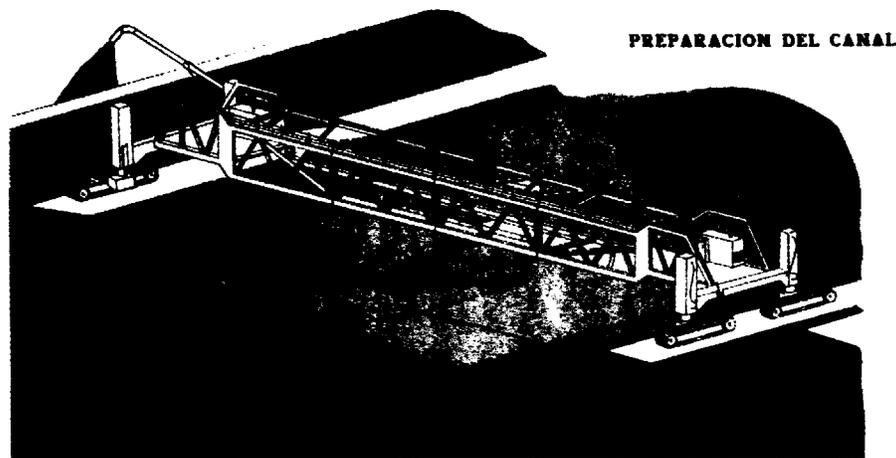
Con una draga se recortan y nivelan los costados y el fondo del canal para obtener un perfil uniforme

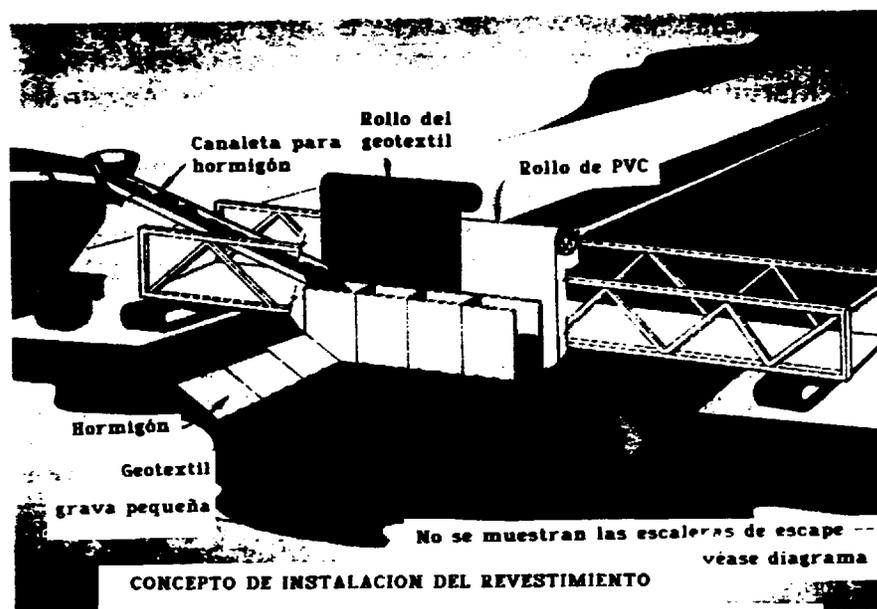
La pavimentadora colocará bajo agua el forro de plástico, el geotextil y la cubierta de hormigón

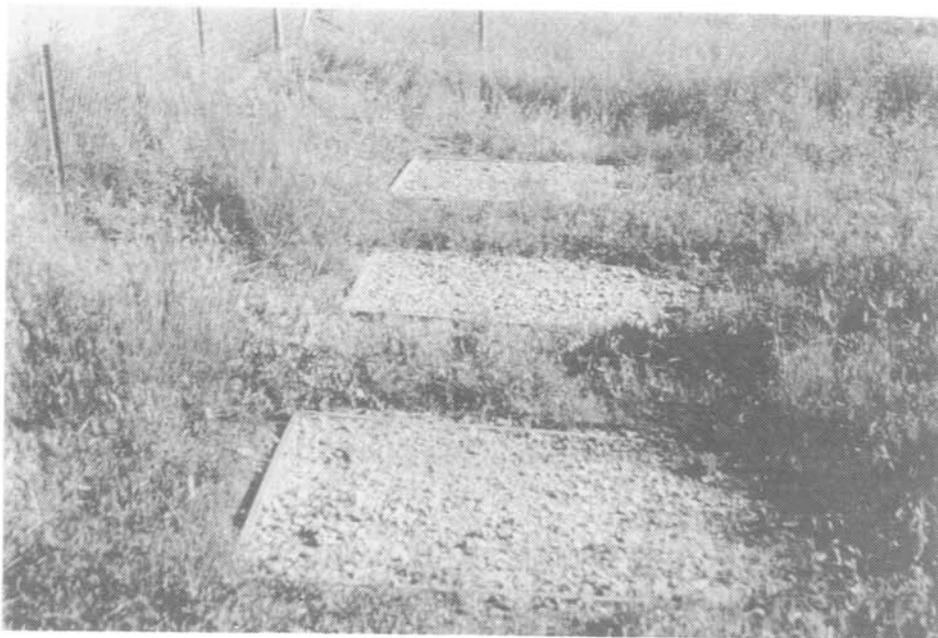
Vista de las tres parcelas del estudio de 1987

Una semana después de haberse realizado los tratamientos en 1987 y 1988, había indicaciones de movimiento de herbicidas en la parcela No. 3 con daños a toda la vegetación hasta el borde inferior de la parcela. En la actualidad, no se ha notado daños a la vegetación fuera de las áreas tratadas en las parcelas No. 1 y 2. En 1987, cayeron dos aguaceros muy fuertes 2 semanas después del tratamiento. Unos días después de las tempestades, la vegetación empezó a marchitarse en el borde inferior de la parcela No. 1. No había indicaciones de que el herbicida hubiera salido de la parcela No. 2 puesto que seguía creciendo la vegetación alrededor de esta parcela.

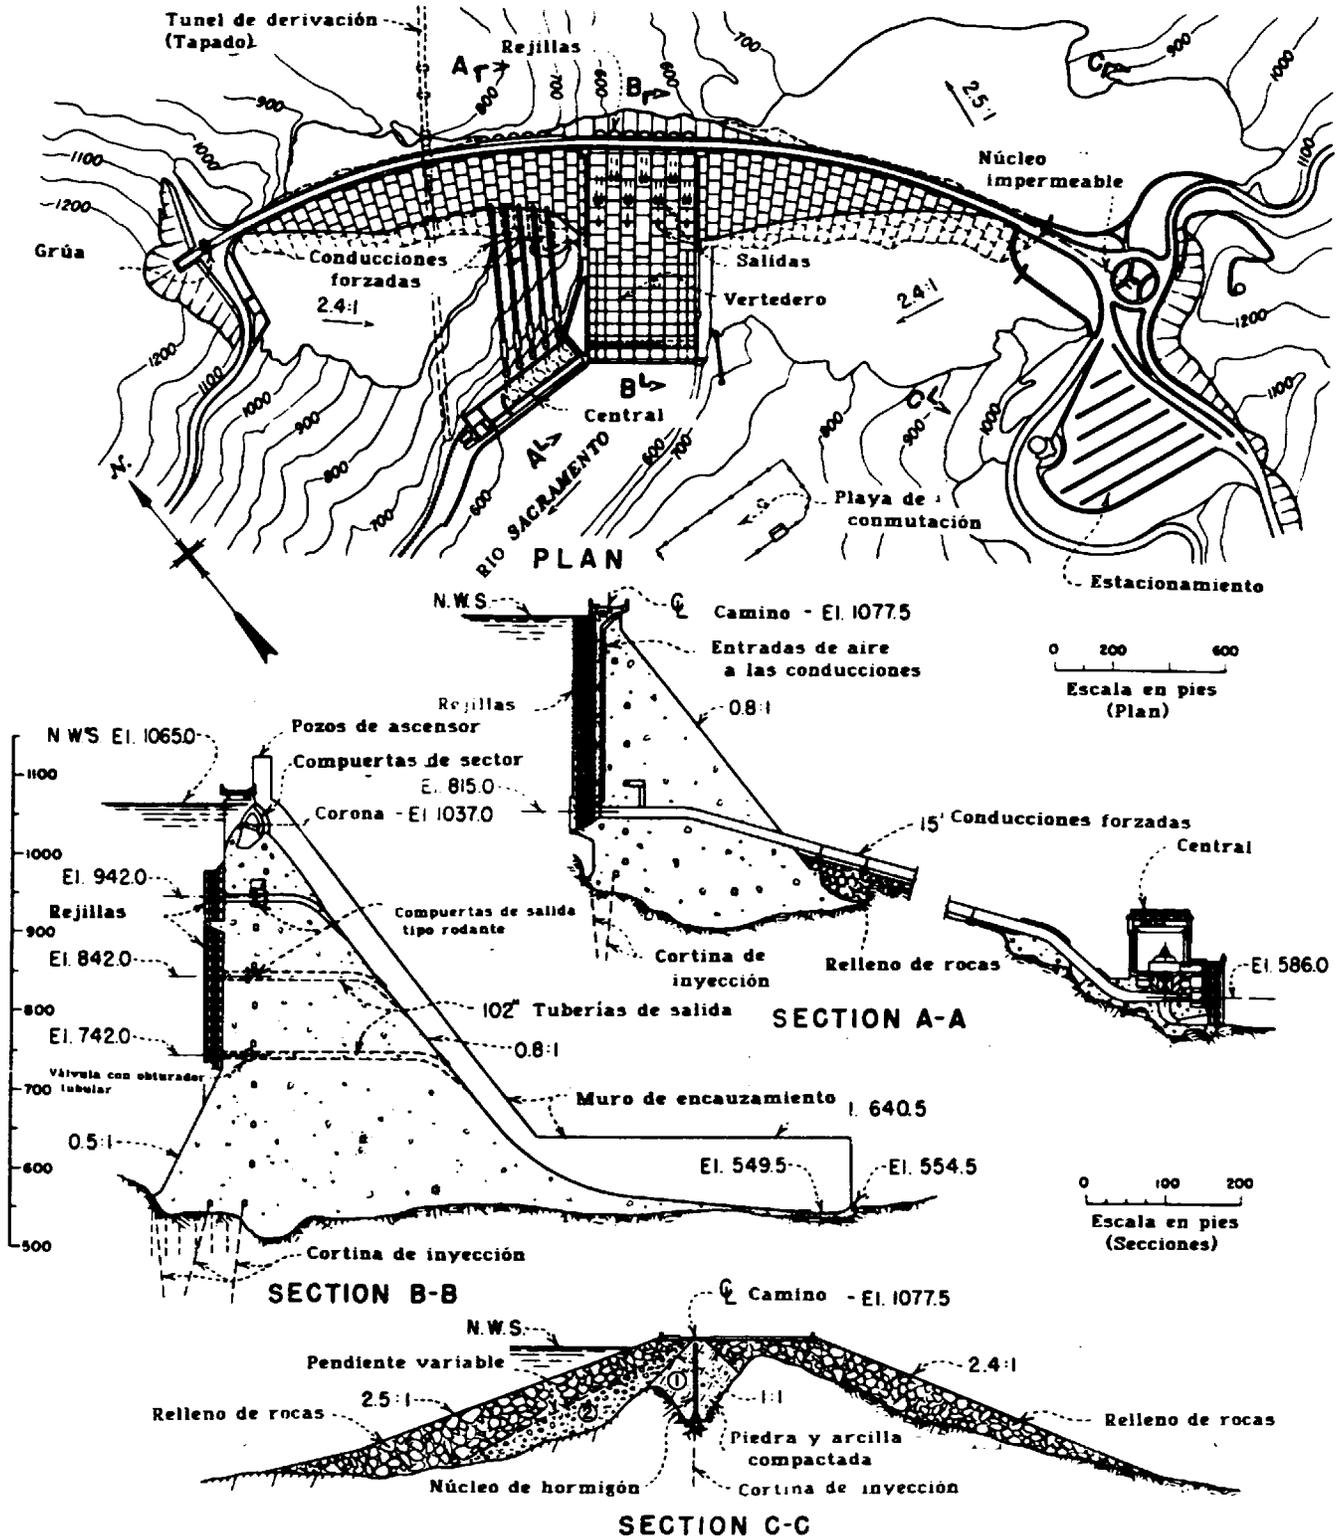
LA PRESA SHASTA, PLAN Y SECCIONES

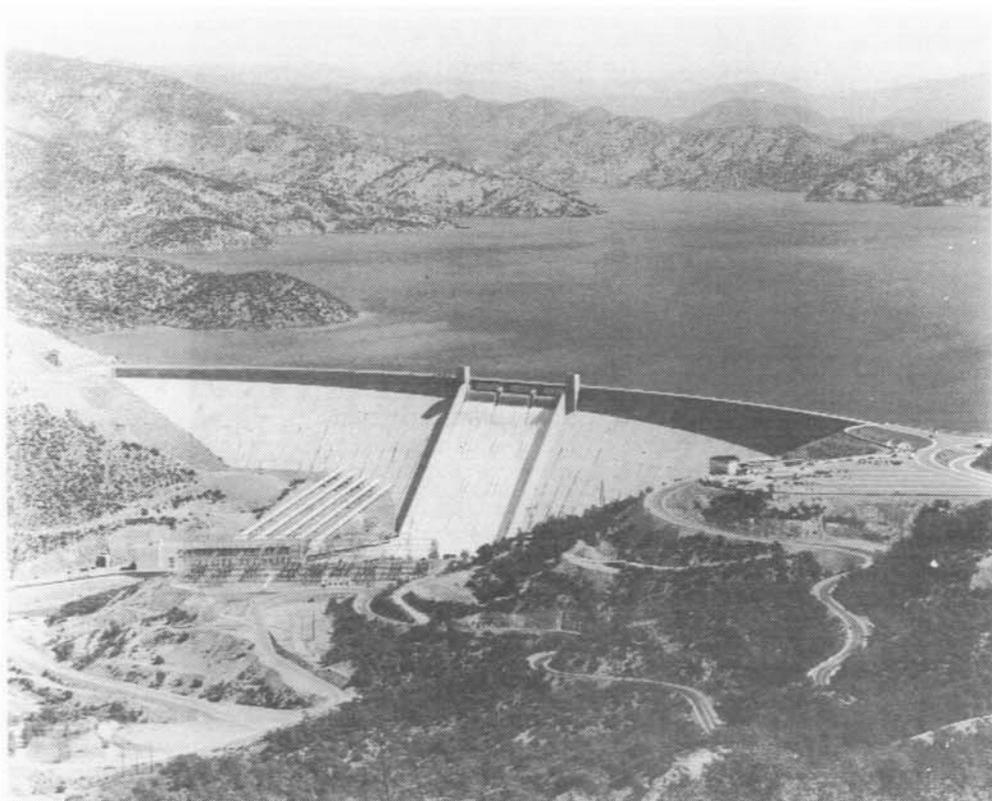
Foto 2. - Vista aérea de la presa Shasta, mostrando las compuertas del vertedero en funcionamiento - 18/7/51

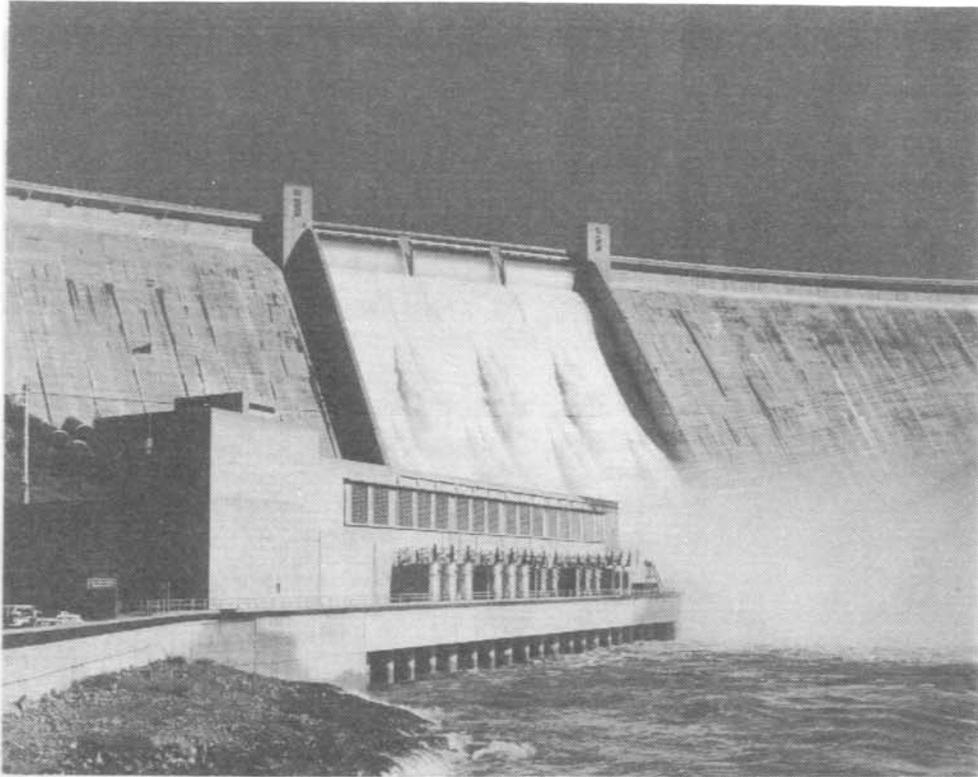
**Foto 3.- La central y el vertedero de la presa Shasta -
28/1/70**

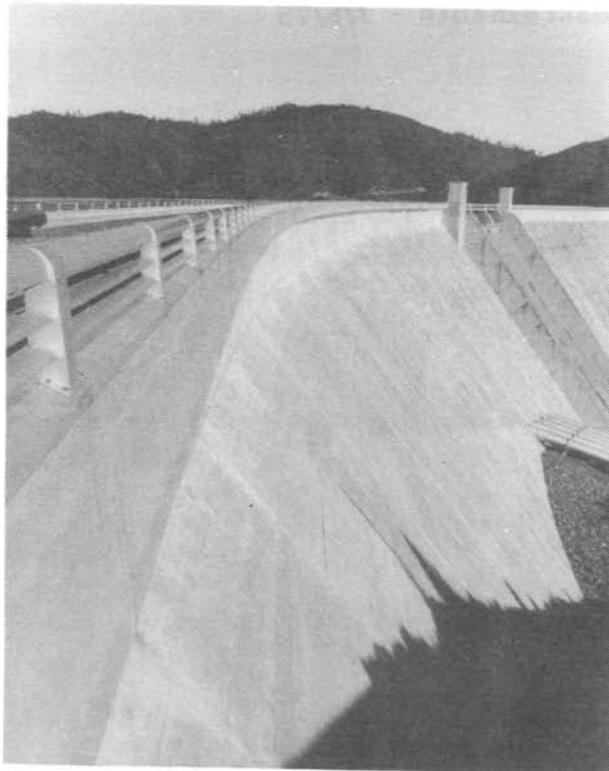
**Foto 4.- Vista de cerca del paramento aguas abajo de
la presa Shasta - 17/2/70**
